# Tilstandsrapport - NS 3424

## Landsvegen

### 6098 Nerlandsøy

Gnr: 6 Bnr: 18

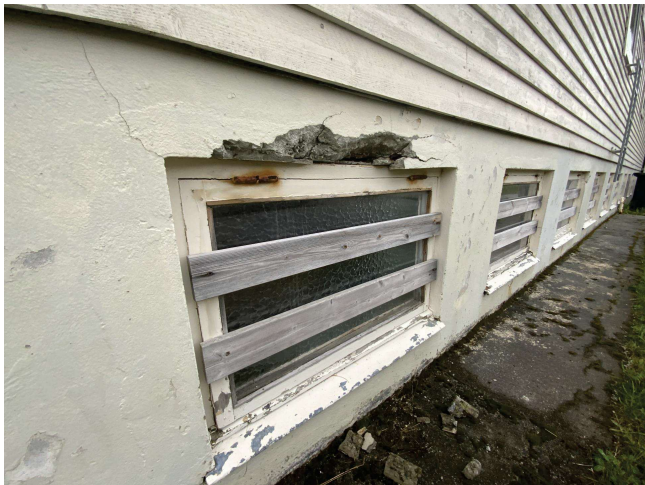
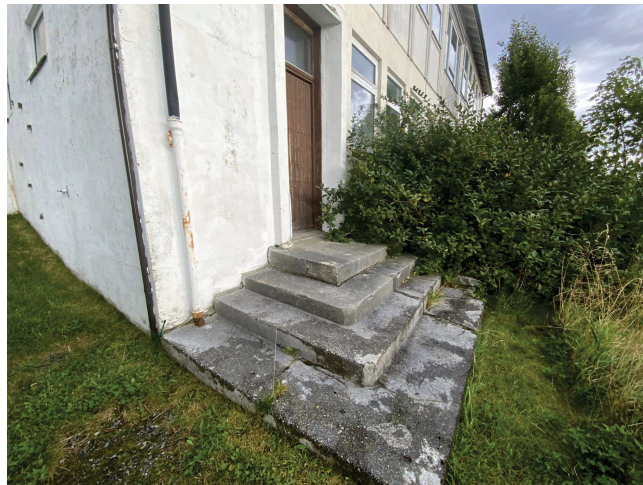
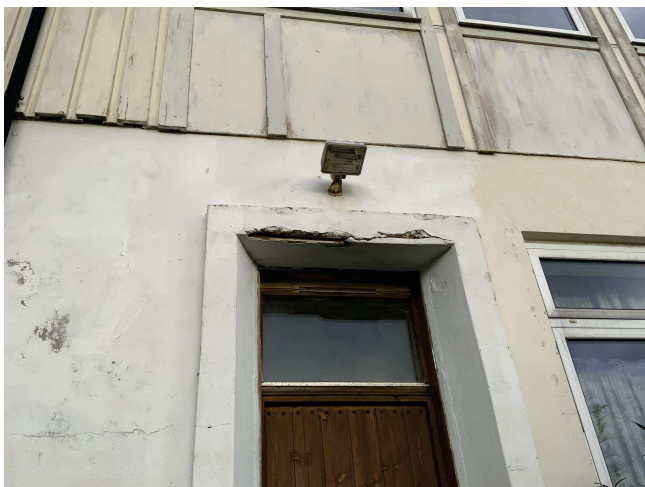
**TG 3**

Armerings sprengning, sprekker og avskalling i betongen der armeringsjern rustet.

Det må påregnes tiltak for reparasjoner og vedlikehold på grunnmur, for eksempel partiell reparasjon med reparasjonsmørtel etter en gitt prosedyre. Se byggforsklad 720.232 Armeringskorrosjon i betongkonstruksjoner. Utbedring av skader.

Merk at vi også anbefaler ytterligere undersøkelser og vurdering av grunnmuren før en eventuelt setter i gang tiltak.

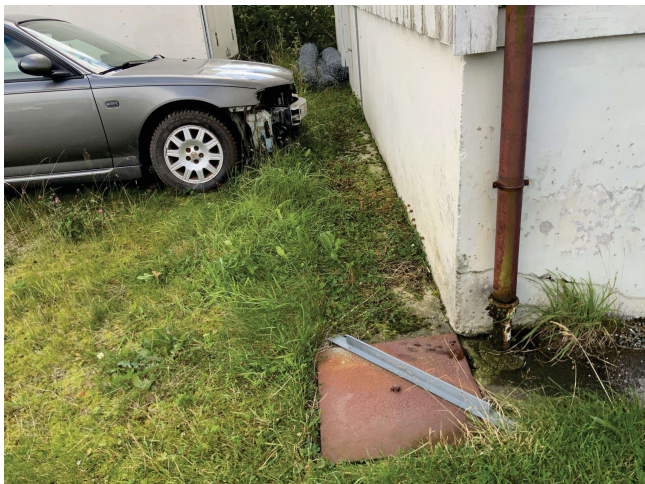
**TG 2**

Utskifting av drenering vil være påregnelig ut fra alder.

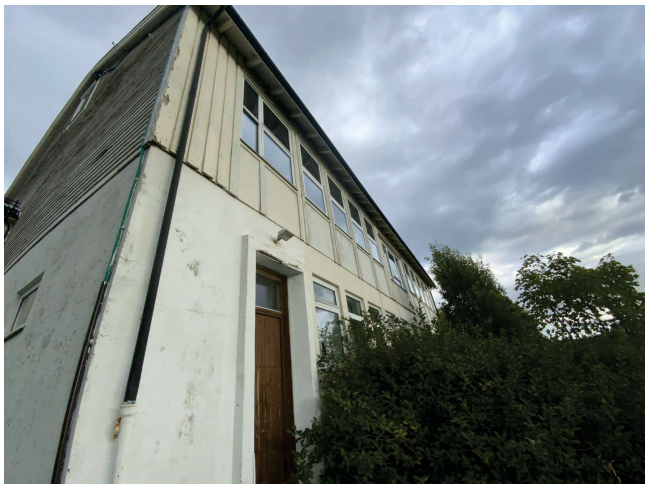
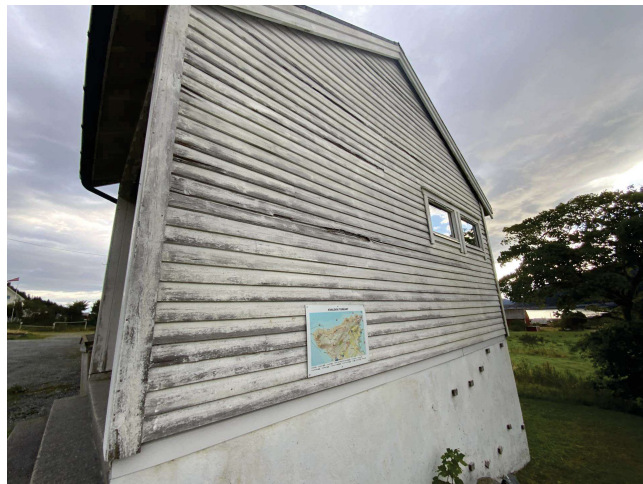
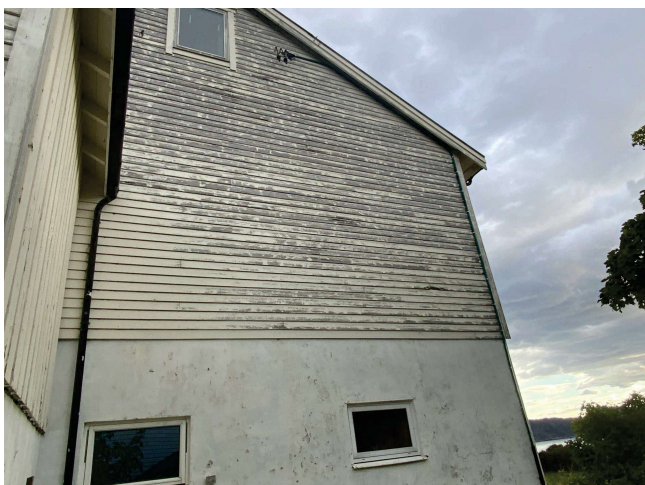
**TG 3**

Det er lite eller ingen åpning til lufting bak bordkledningen, bordkledningen er generelt slitt og har også råteskader på flere flater.

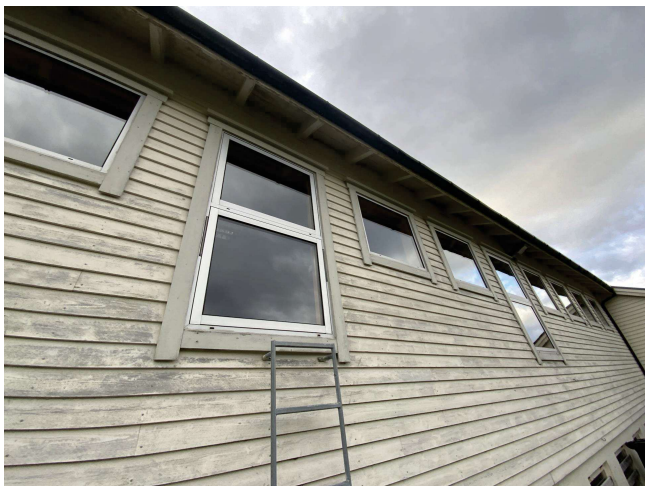
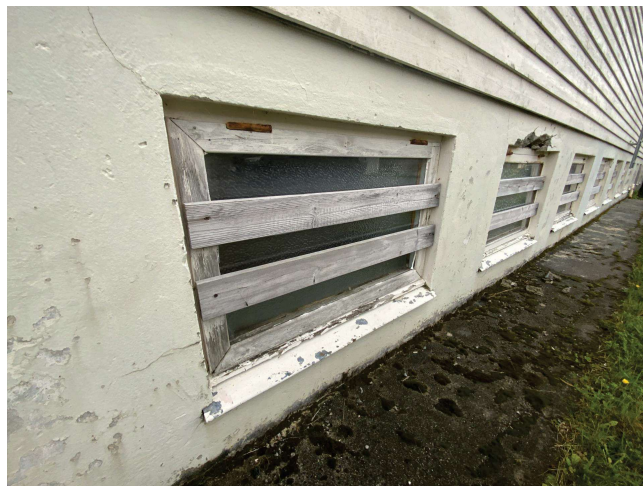
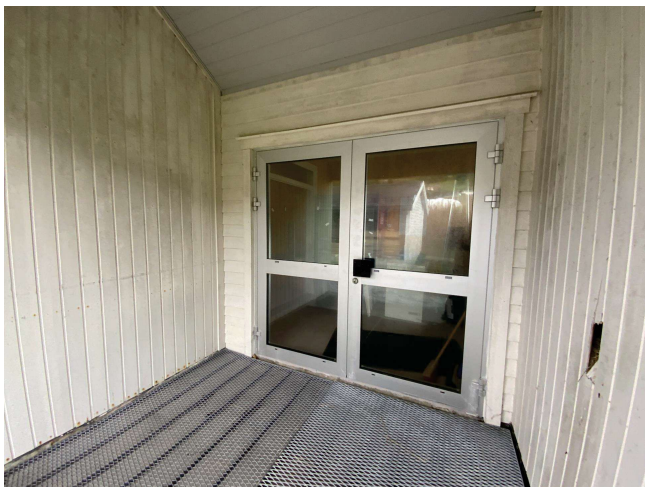
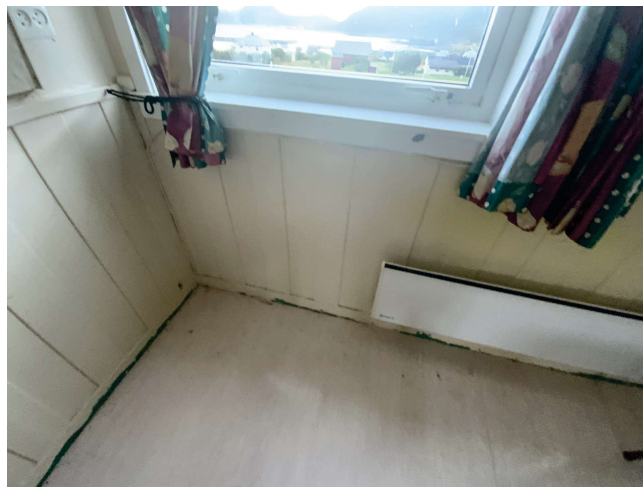
For Pvc vindu er det påvist enkelte punkterte ruter. Vindu med trerammer i kjeller har råteskader og det er med stikkprøvekontroll konstatert vindu som er vanskelig eller umulig å åpne.

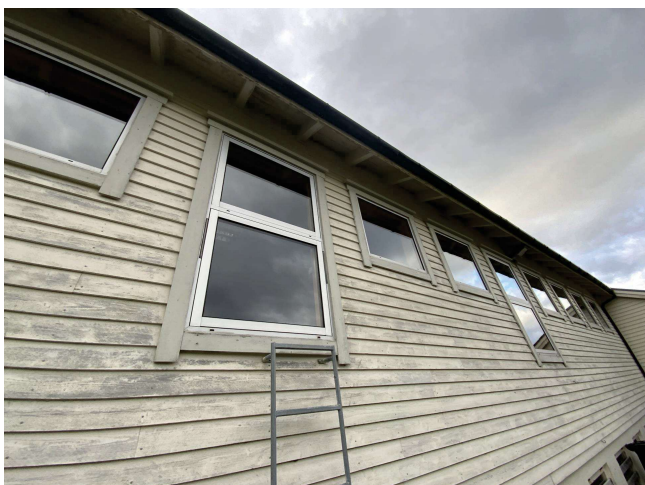
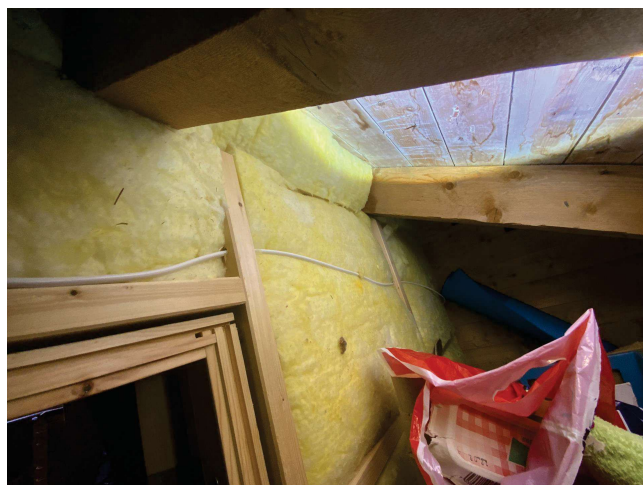
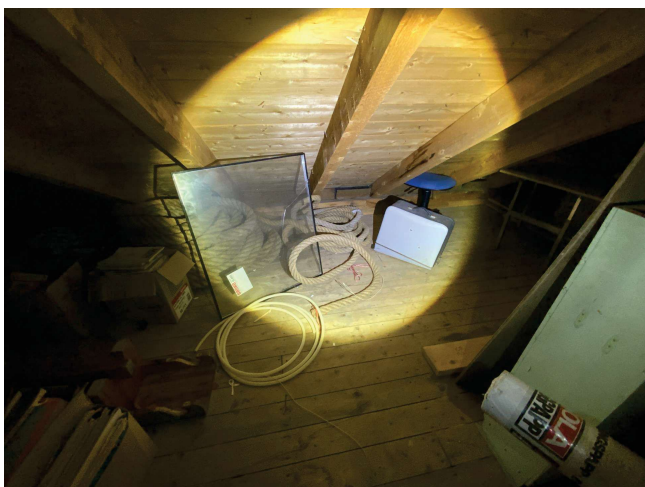
Takk konstruksjonen må luftes, særlig er det viktig der det er isolert. Manglende lufting kan føre til fukt- og råteskader i lukka konstruksjoner. Vi har ikke inspeksjonsmulighet i lukka konstruksjoner, kan ikke utelukke skjulte skader og anbefaler nærmere undersøkelser.

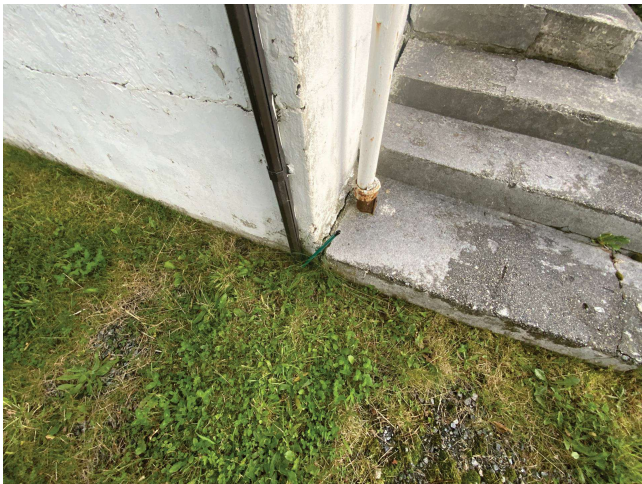
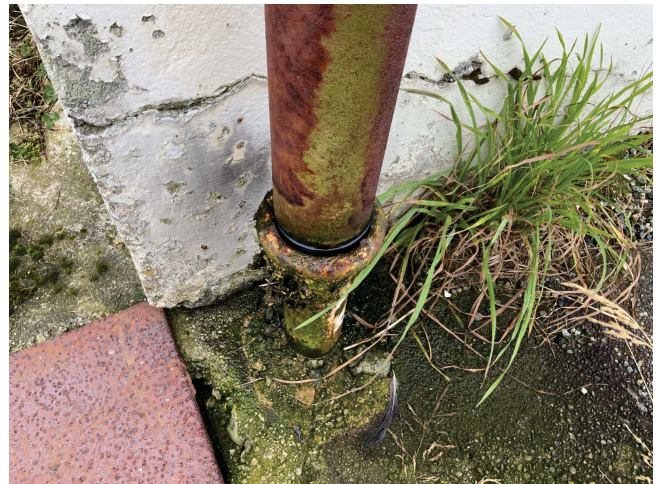
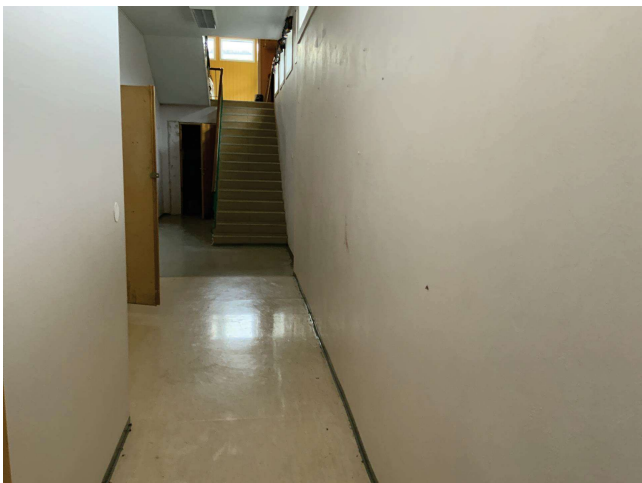
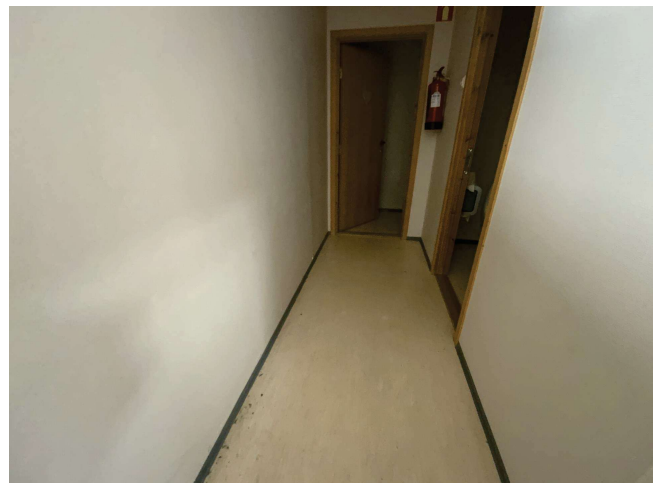
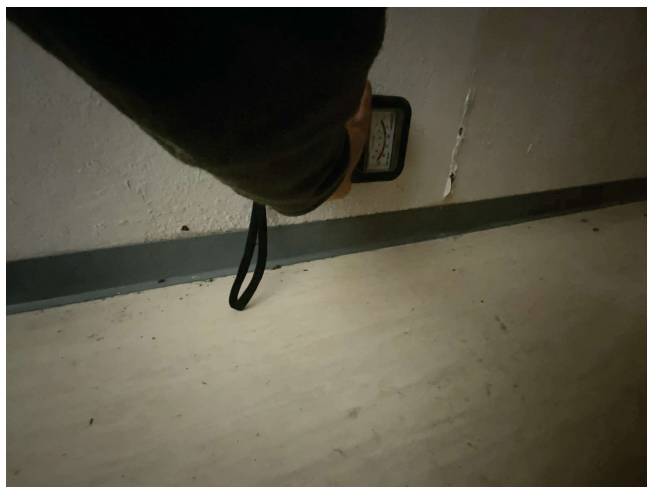
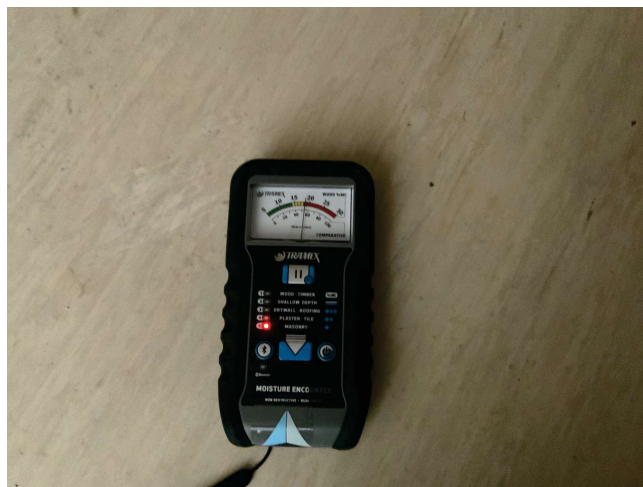
Takned løp av ulike typer/kvaliteter, noen dårlige skøyter som mest sannsynlig lekker. Alder på takrenner er ikke opplyst, men mest sannsynlig montert samtidig med taket

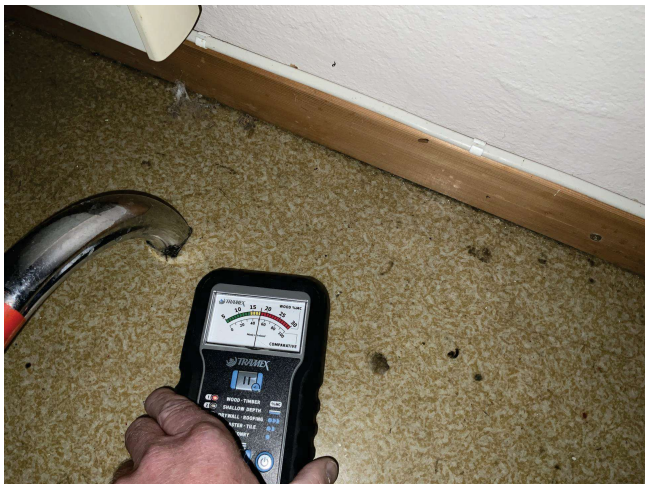
Det er konstatert forhøyet fukt i yttervegger og gulv på grunn flere steder i kjelleren, det indikerer mulig fuktig inntrenging utenfra. Se også drenering.

Vegger og gulv som er oppfordret/innforet må undersøkes nærmere for eventuelle fuktskader. Vi har gjort stikkprøve kontroll med fuktindikator på flere overflater og påvist forhøyet fukt. Vi kan ikke utelukke at det er skjulte fuktskader i lukka konstruksjoner og anbefaler derfor at dette blir nærmere undersøkt.

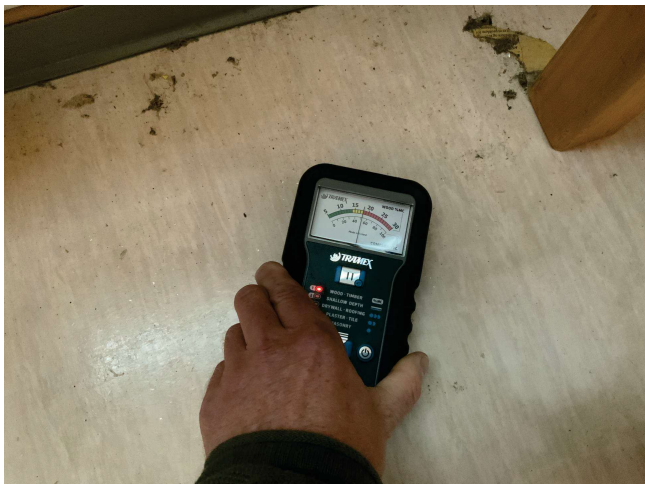
Det er registrert for forhøyet fukt i flere gulvflater, gulv på grunn bør undersøkes nærmere, se også rom under terreng.

Ved yttervegg mot brua.

Vi kan ikke utelukke at det finnes skjulte fuktskader i gulv på grunn.

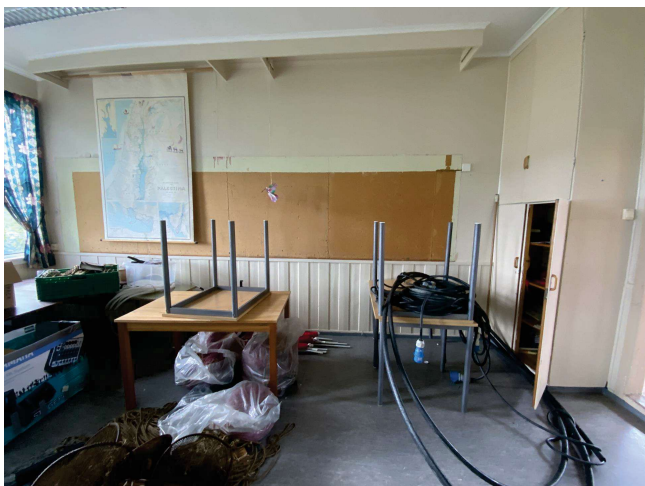
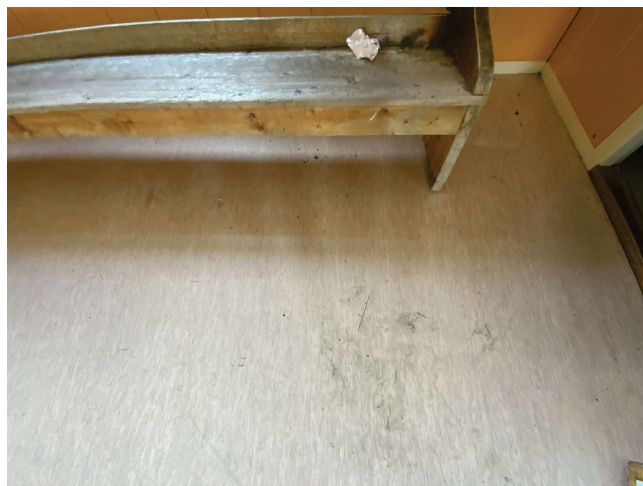
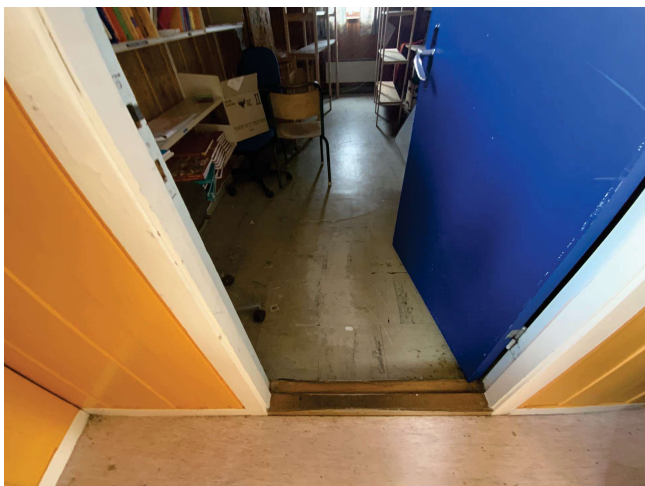
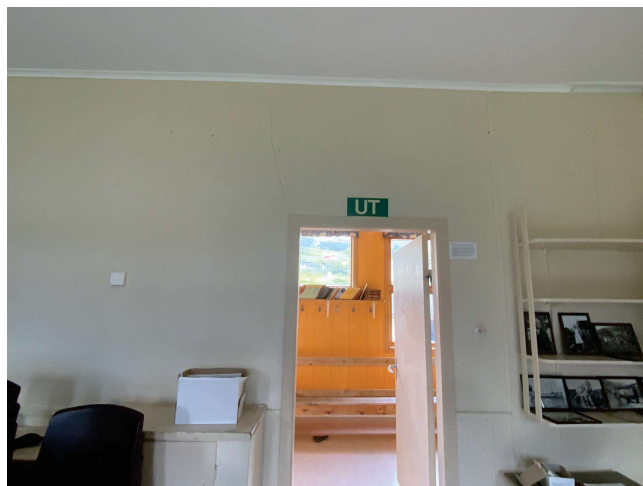
Det er generelt en del slitasje og utidsmessighet på overflater, enkelte sprekker samt merker etter diverse opphengt utstyr. Beleggfliser og lim under disse er av eldre dato og kan inneholde asbest, dette anbefaler vi undersøkt nærmere for eksempel ved å sende inn materialprøver til analyse, i alle fall dersom det skal rives.

Beleggfliser som kan inneholde asbest.

Det er generelt behov for oppussing, merk at det kan være behov for asbestsanering dersom beleggfliser skal fjernes. Ref vurdering over.

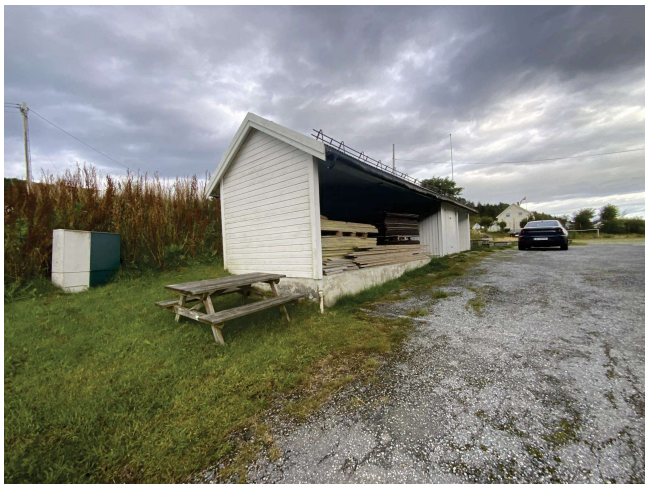
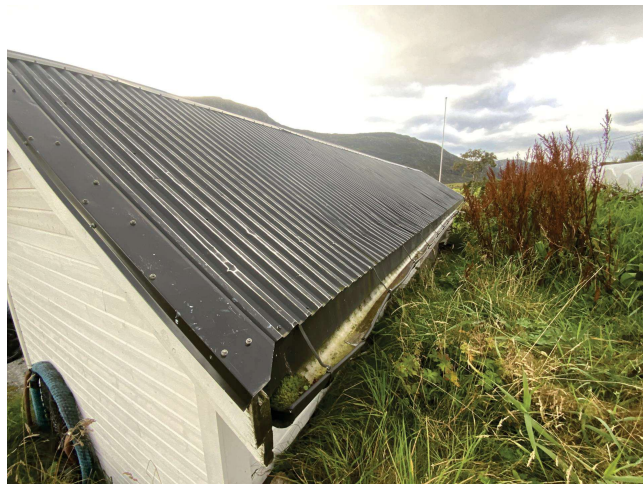
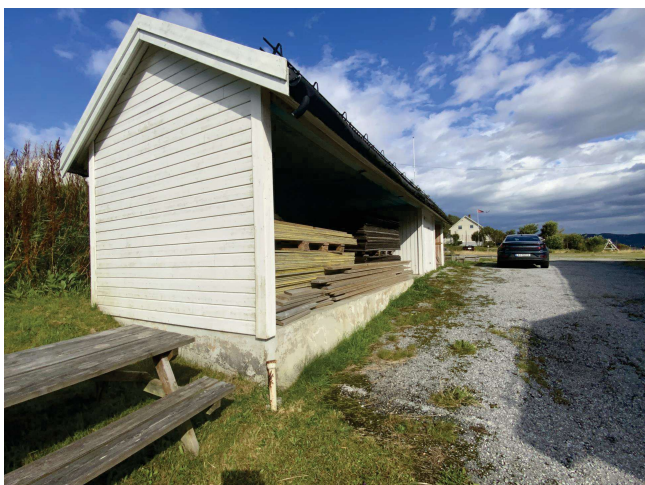
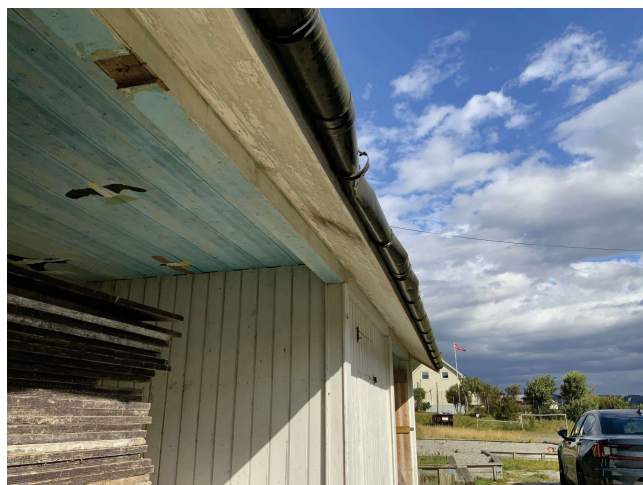
Bygget har generelt en del slitasje og vedlikeholdsbehov, for eksempel er det skader på takrenner og takplater, samt det mangler ned løp fra takrenner.

Bygget trenger vedlikehold. Det må påregnes utskifting av takplater på minst en takside, takrenner må skiftes og taknedløp må monteres.
