# Skredfarekartlegging i Herøy kommune

## **Rapport nr 61-2016**

### **Skredfarekartlegging i Herøy kommune**

**Sammendrag:** Det er utarbeidet faresonekart for årlig nominell sannsynlighet 1/100-, 1/1000- og 1/5000 for utvalgte bebygde områder i Herøy kommune. Grunnlaget for faresonene er feltbefaringer, klimaanalyser, skredhendelser, aktsomhetskart, skredmodelleringer og terrengmodell.

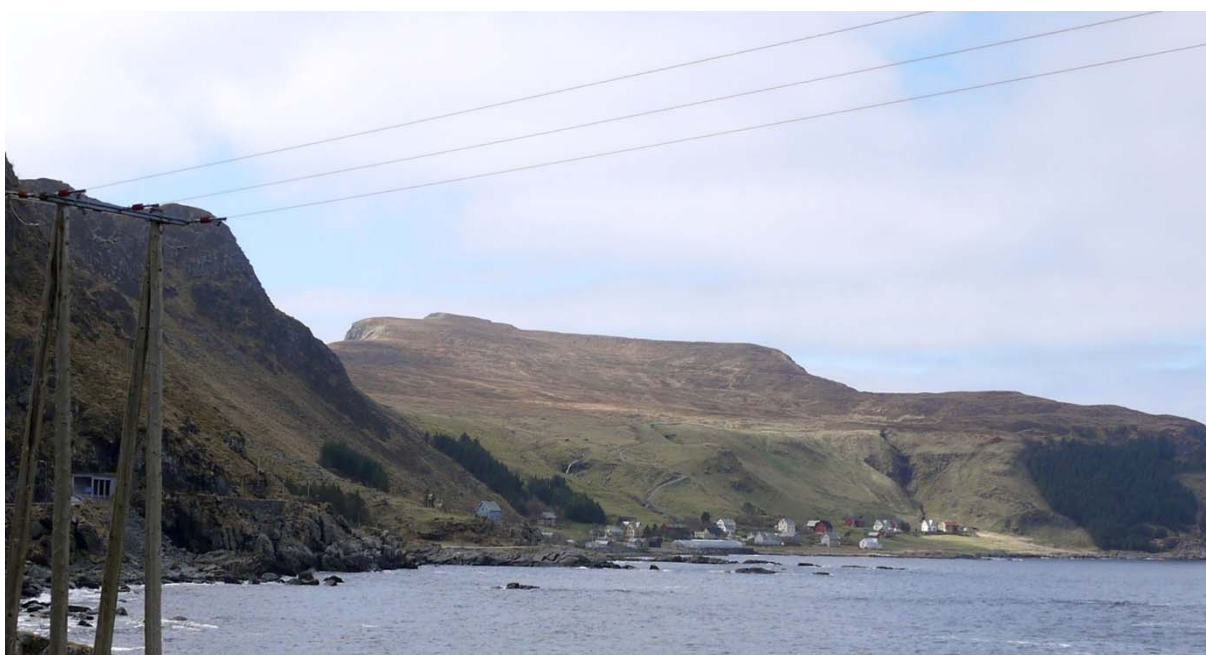
**Figur 3.1.1** Goksøyr sett mot vest-nordvest.

Goksøyra ligger på nord-øst-siden av Runde mot Goksøyrvika. Det kartlagte området er omtrent 1 km langt. Det finnes en del gårder, eneboliger og noen campinghytter. Nordligst finnes et brattheng, som når litt over 100 moh. Sør her for og frem til elven (fra Lisjevatnet) som kommer ned midt i det kartlagte området er terrenget ovenfor bebyggelsen slakere og dominert av bekker og renner dypt nedskårne i løsmasser og stedvis fjell. Sør for elven ligger bebyggelsen under et brattheng som når 200 moh.

Det er lite skog i området; i sørlige del finns noen mindre områder med granskog. Ellers er det i hovedsak gressdekket beitemark i fjellsidene over dyrket mark. Så godt som all bebyggelse ved Goksøyr faller innenfor aktsomhetesone for snøskred. Store deler av den sørligste halvpart av området, samt den nordligste gården, ligger i aktsomhetssone for steinsprang.

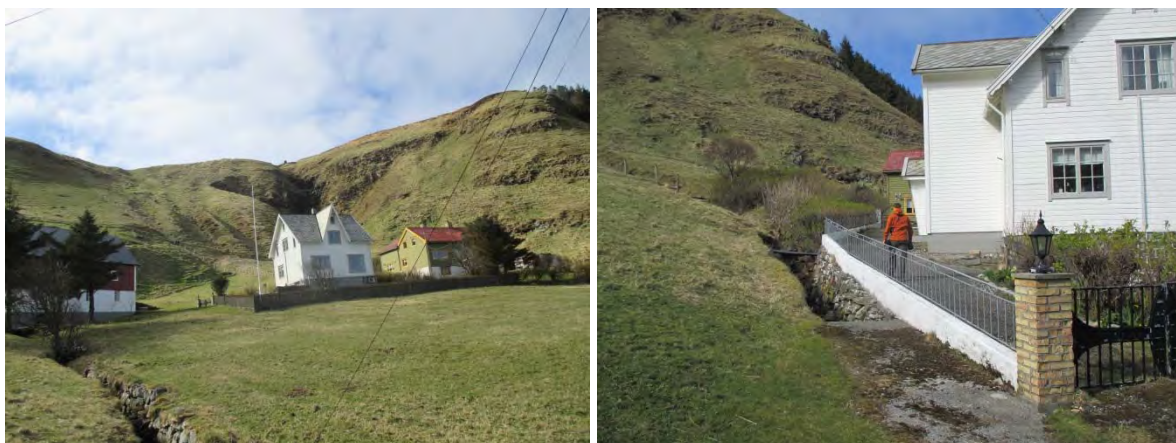
**Figur 3.2.1** Husnummer 113 (hvitt hus) som var ramt av sørpeskred i 1968.

som rammet gnr/bnr 10/3 i 1968 – bekk går rett mot dette huset, men er kanalisert sør om huset (Figur 3.2.1.2.1). Huset på gnr/bnr 10/3 er vurdert å ligge innenfor faresone 1/100.

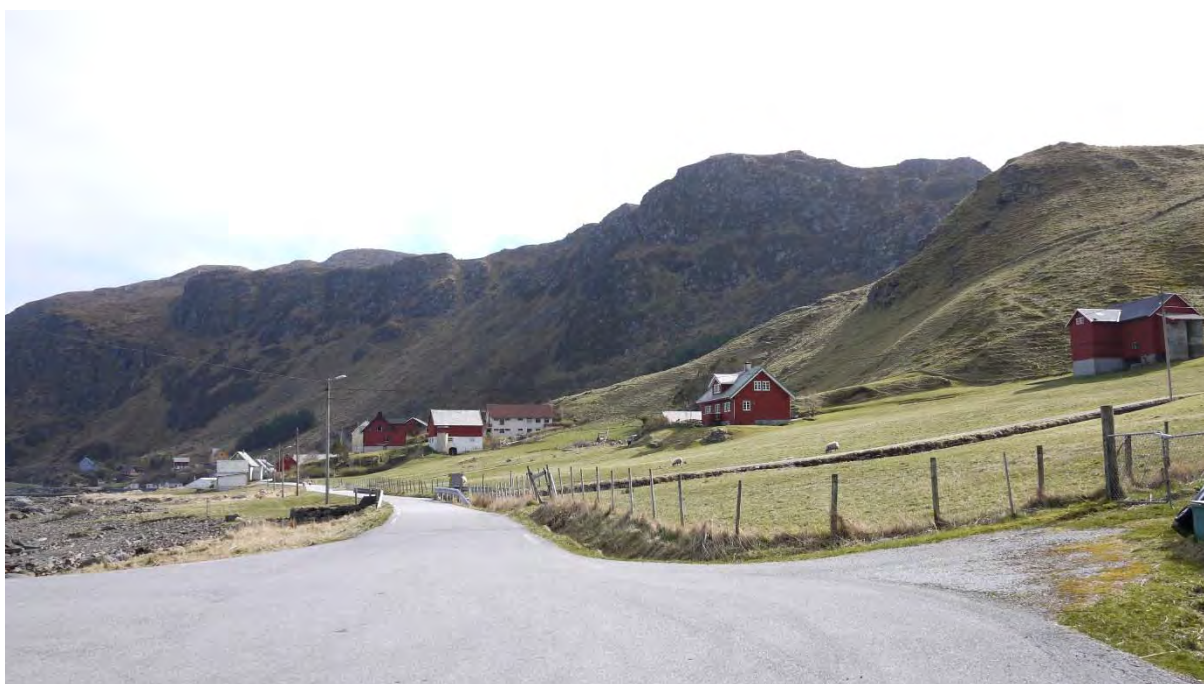
**Figur 3.2.2** Fjellsiden under Storehornet er utsatt for steinsprang og snøskred. Bildet er sett mot sørøst.

Terrenget har relativt liten ruhet i brattsiden under Storehornet og det vil være ugunstig for å stanse steinsprang. De observerte blokkene med lengst utløp var omtrent 1 m<sup>3</sup>. Terrenget ligger til rette for at det kan gå snøskred og modellering viser også mulig utløp ned til kartleggingsområdet, men det forutsetter at utløsning av snøskred faktisk skjer. Utløsning av snøskred vurderes som usannsynlig fordi løснеområdene befinner seg under 200 moh. og nedbøren vil hovedsakelig falle som regn eller fuktig snø. Det at det ikke finnes historikk siste 50-100 år på tidligere snøskred i denne fjellsiden underbygger at forutsetningene for at snøskred skal løsne forekommer svært sjelden. En faglig vurdering er at forholdene for at snøskred vil løsne er usannsynlig innenfor årlig sannsynlighet 1/1000.

Terrenget er bratt nok for snøskred og i et lengre tidsperspektiv forventes det at det kan gå snøskred i denne fjellsiden. En faglig vurdering tilsier at det vil falle tilstrekkelig mengde tørr snø i denne fjellsiden kombinert med vind og/eller temperaturstigning slik at snøskred vil være dimensjonerende for faresonen 1/5000. Se vedlegg 5 om modellering.

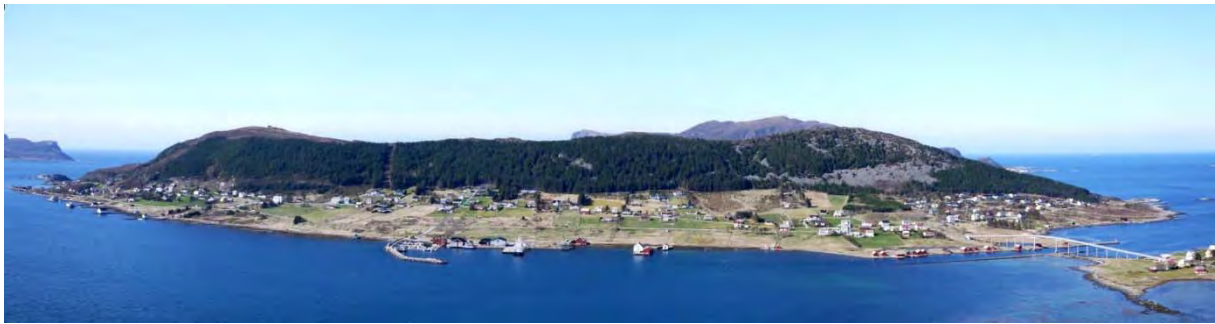
**Figur 4.1.1** Remøy sett fra Leinehornet. Høyre del av bildet inneholder den kollapsede fjellsiden, mens den mest utsatte bebyggelsen befinner seg til venstre i bildet.

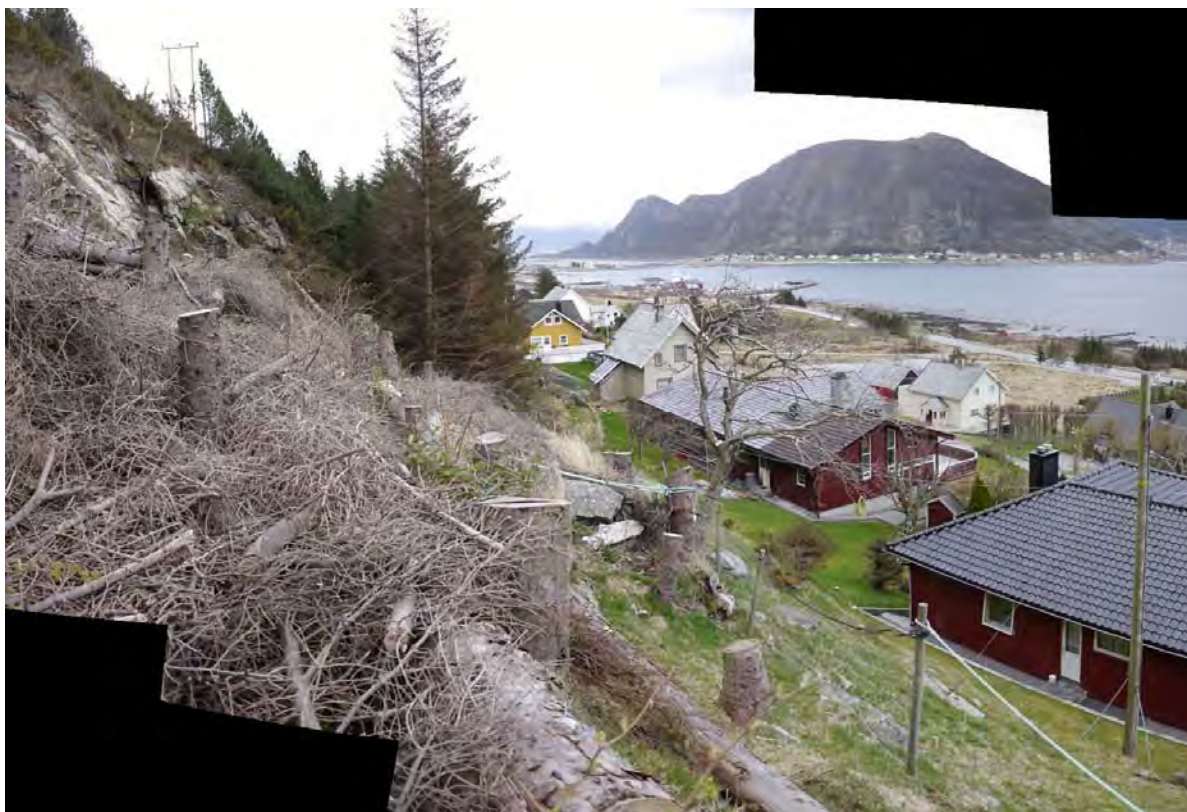
**Figur 4.2.1** Oppsprukket løsneområde for steinsprang langs skrent til venstre i bildet. Her vises utfordringen med bartrærne som er falt på grunn av Dagmar i 2011 og plasseringen til bebyggelsen tett inntil skrenten.

Middelblokkstørrelse som observeres i feltbefaring er omtrent  $1\text{m}^3$ . Modellering indikerer at mange hus vil være innenfor rekkevidde ved steinsprang om steinen faller. Flere av husene som er nærmest fjellfoten vurderes å være helt eller delvis innenfor faresonen 1/100. Dette begrunnes med at klippeparti rett bak bebyggelsen viser seg å ha flere større blokker som er sprekkeavløst og terrenget i underkant er tilstrekkelig bratt og innehar liten ruhet slik at stein vil kunne falle helt ned til bebyggelsen. Som man ser på figur 4.2.1 er skogen fjernet grunnet mye nedfallen skog etter uværet Dagmar og tidligere hadde denne skogen en vernefunksjon. Det er ikke kjente hendelser der steinsprang som har truffet hus, men både løsneområder, tidligere steinsprang, bratthet i terrenget, mangel på skog, boliger nært fjellfoten og ikke minst liten ruhet tilsier at det vil skje før eller siden. Det anbefales å se nærmere på skredsikring ovenfor bebyggelsen med gnr/bnr 11/122, 11/123, 11/47, 12/62, 12/89 og 12/96.

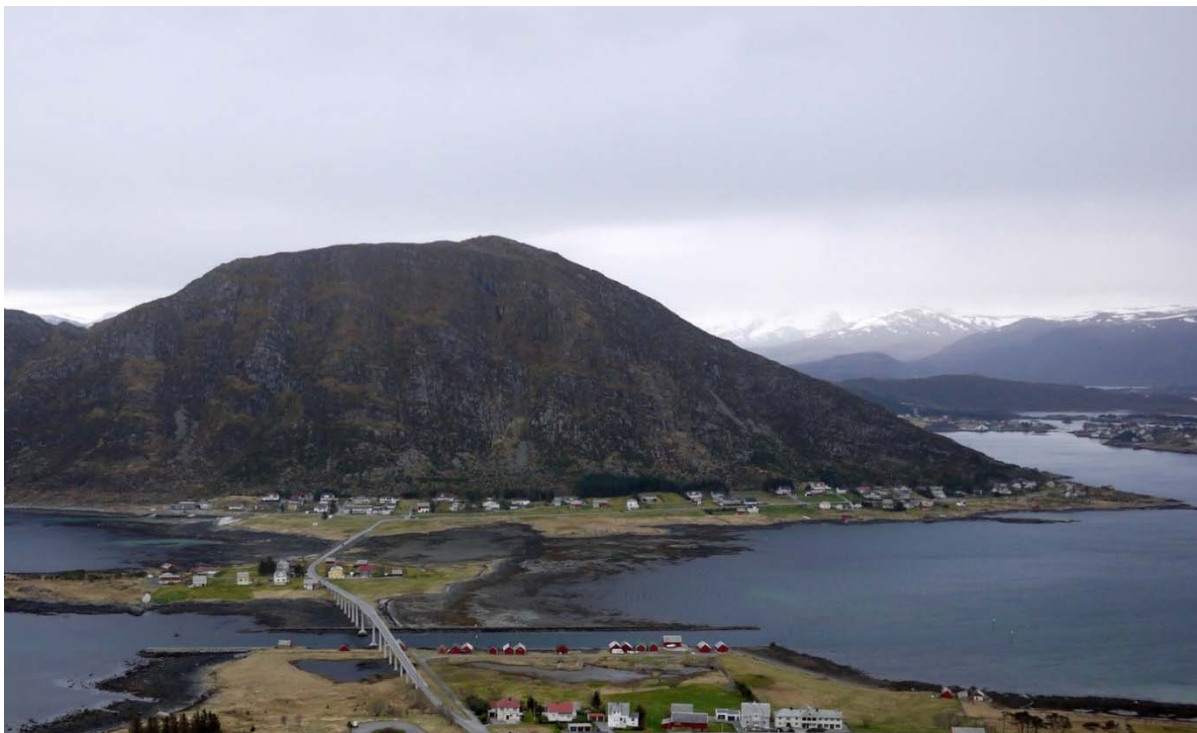
**Figur 5.1.1** Terrenget er bratt ovenfor Voldsund. Bebyggelsen befinner seg langs sjøen. Det er i hovedsak fare for steinsprang langs denne fjellsiden, men stedvis også jord-/ flomskred. Bildet er tatt mot sør.

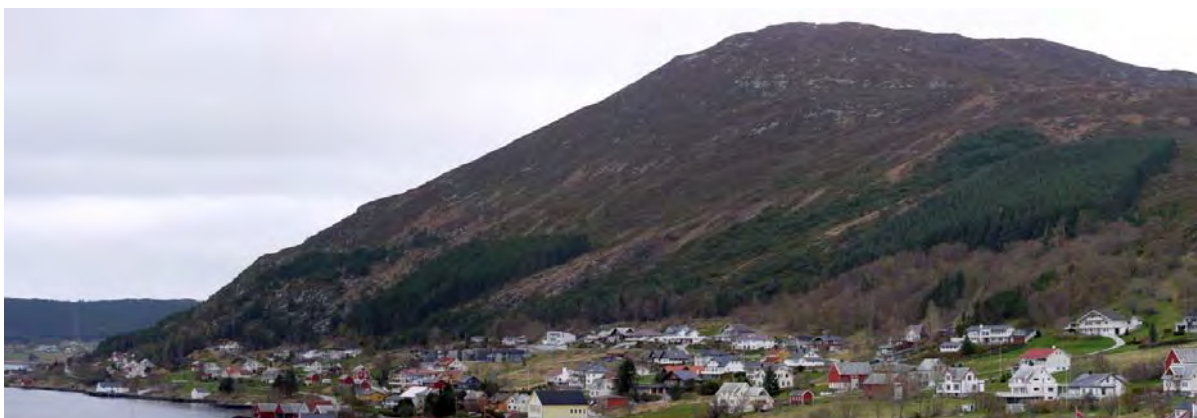
**Figur 5.1.2** Oversikt over området Grønstøylen. Noe barskog opptil 150 moh., mens det er kratt og ellers bart for skog mot toppen av Leinehornet

Terrenget i seg selv er gunstig med tanke på større snøskred, jevn helning og store åpne flater med gunstig bratthet for større snøskred. Det er ingen tydelige spor i terrenget eller på vegetasjonen etter snøskredhendelser. Enkelte trær har utydelige skader, mangler greiner på oversiden opptil 1,5 meter over bakken, noe som i enkelte tilfeller kan tolkes som skredskader, men også muligens være beite av hjortedyr. Lokalbefolkningen kjenner ikke til at det har gått snøskred fra Leinehornet.

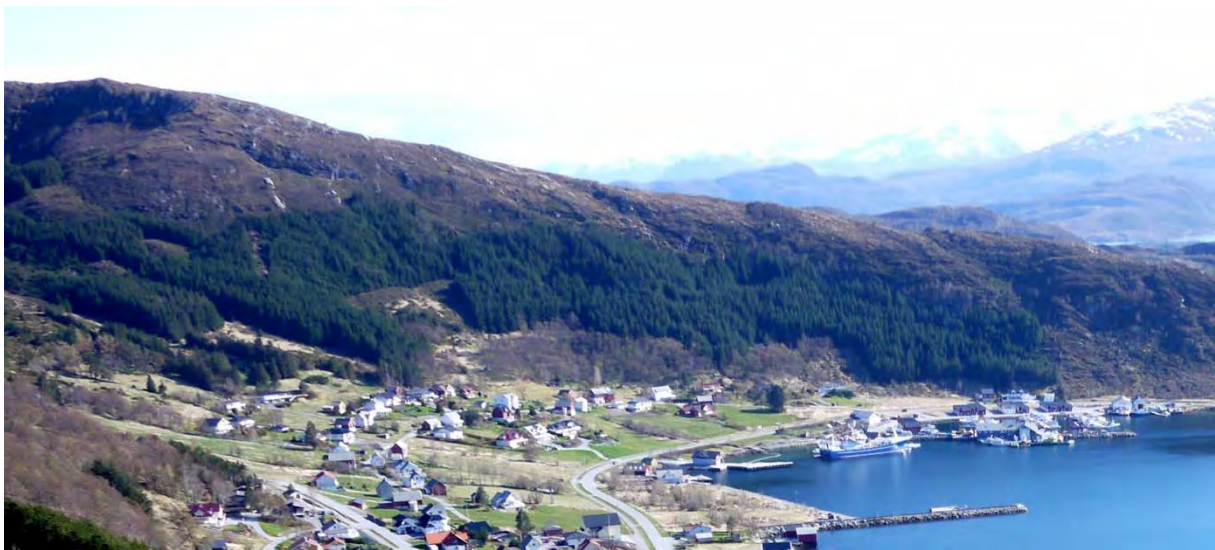
**Figur 5.1.3** Oversiktsbilde over området under fjellet Leinebjørn med Leinestølen i forgrunnen. Det er mye granskog i store deler av fjellsiden unntaken helt mot toppen. Det er noen mindre skrenter inne i skogen som er løśnieområde for steinsprang som kan true bebyggelsen.

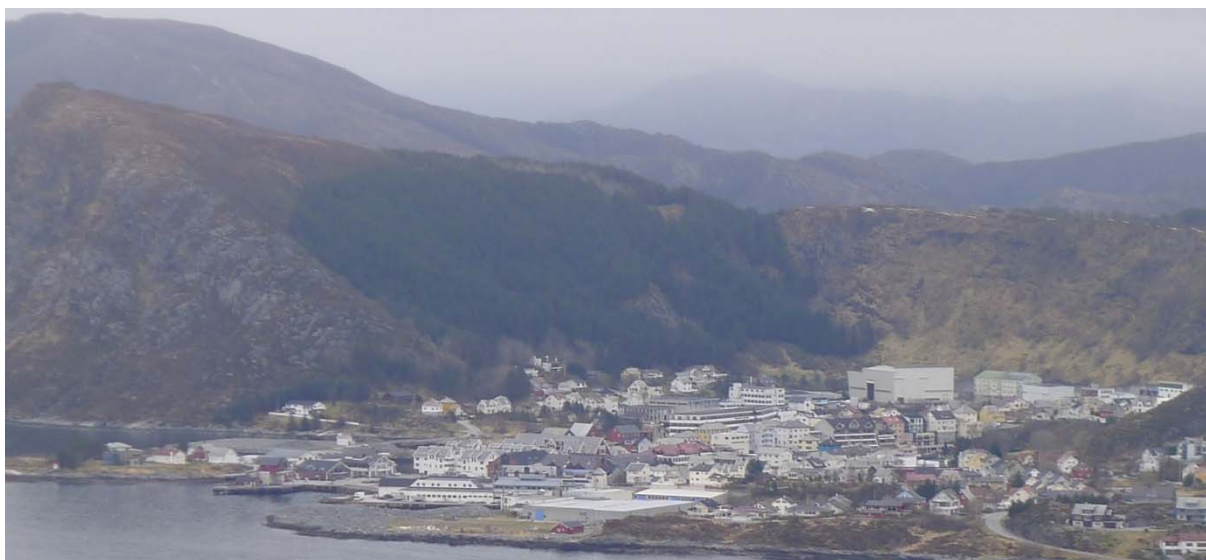
**Figur 6.1.1** Nørvåg, oversiktsbilde fotografert fra vest.

Under brattskrentene, med delvis bart fjell, øverst i Tverrfjellet går en jevn bratt skråning, med helling over 30° (vedlegg 3), ned til veien. Skråningen er stort sett vegetert med noen godt synlige blokker. Langsmed veien helt i sør står en betongvegg, rundt 0,5 m tjukk og opp mot 2 m høy over terrenget i sør. I følge lokale beboere er muren bygd som skredsikring, men når dette ble gjort er for NVE uvisst.

I vest er terrenget vesentlig slakere, løsmassedekket er tynt og i stor grad dekket med plantet gran, i nordlige og nordøstlig del av området er det lite skog. En finner også her enkelte mindre brattskrenter og sva, over 45° (vedlegg 3), med mer eller mindre bart fjell. Bebyggelsen står jevnt fordelt i området der terrenget er slakt, under 25°.

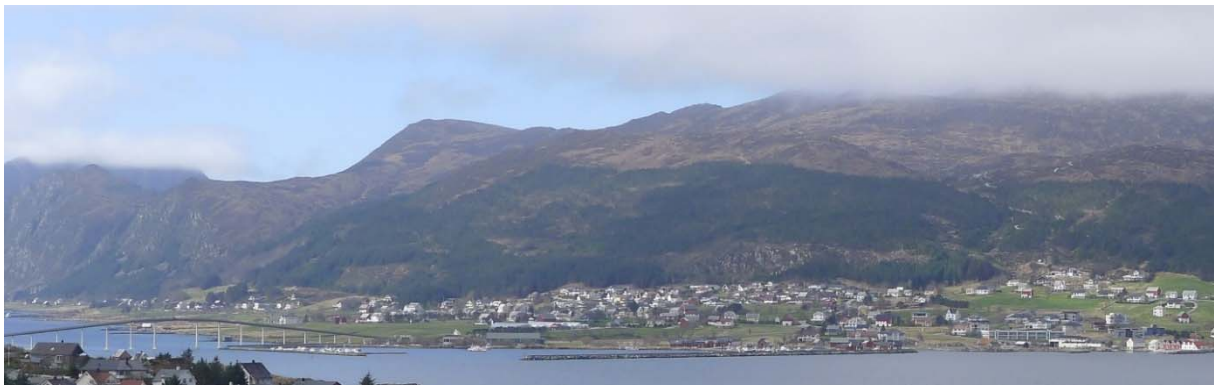
**Figur 7.1.1** Kvalsund, oversiktsbilde fotografert fra øst.

Videre mot øst og nordøst er terrenget i stor grad slakere enn 25° under Hestinghornet og Nausa, men stedvis brattere enn 30° like over bebyggelsen med enkelte bratthammere særlig over Øvre Plassgjerdet (vedlegg 3). Det er mye plantet gran og noe furu over bebyggelsen, løsmassedekket i samme område er stort sett tynt.

Dreneringsfeltet til Teigeelva helt nordøst i området er på over 0,5 km<sup>2</sup> og omfatter det gamle drikkevannsbassenget på 187 moh. mellom Kalddalshaugen og Nausa. Elven renner gjennom bebyggelse ned til sjøen.

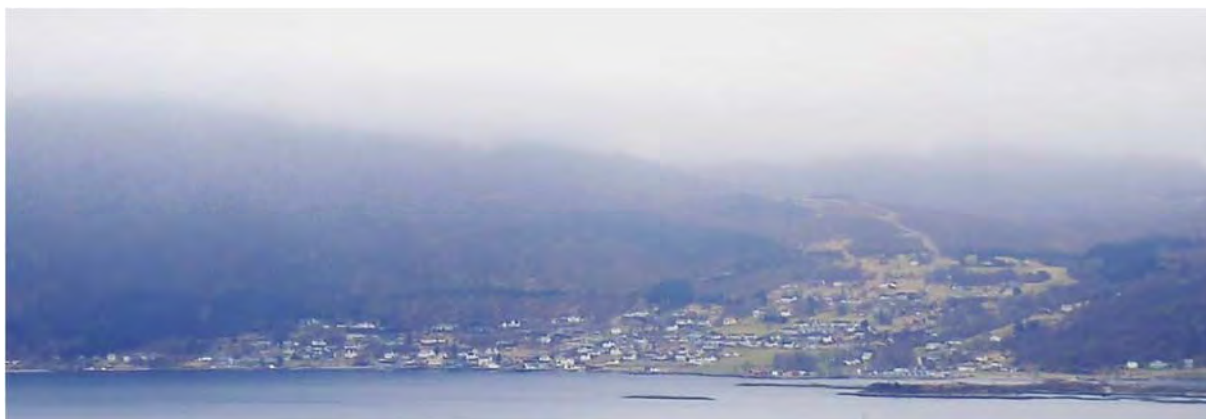
**Figur 8.1.1** Moltustranda, oversiktsbilde fotografert fra nord.

I fjellsida ovenfor Moltustranda er det på den østligste delen øverst oppe bart fjell med et tynt torvlag som ved ca. 100 moh. går over i lausmasser bestående stort sett av skredjord/ur med innslag av morene. Under marin grense som er på ca. 25 moh. er det hovedsakelig strandavsetninger. Østligste delen av kartleggingsområdet ligger i utløpet av Moltudalen som er ca. 4 km lang og stiger jevnt innover til Mørkevatnet på 313 moh.

Langs det meste av fjellsida er det små skrenter som kan være kildeområde for steinsprang. Rett under skrentene er det steinsprangblokker, men ingen har nådd ned til bebyggelsen (vedlegg 4).

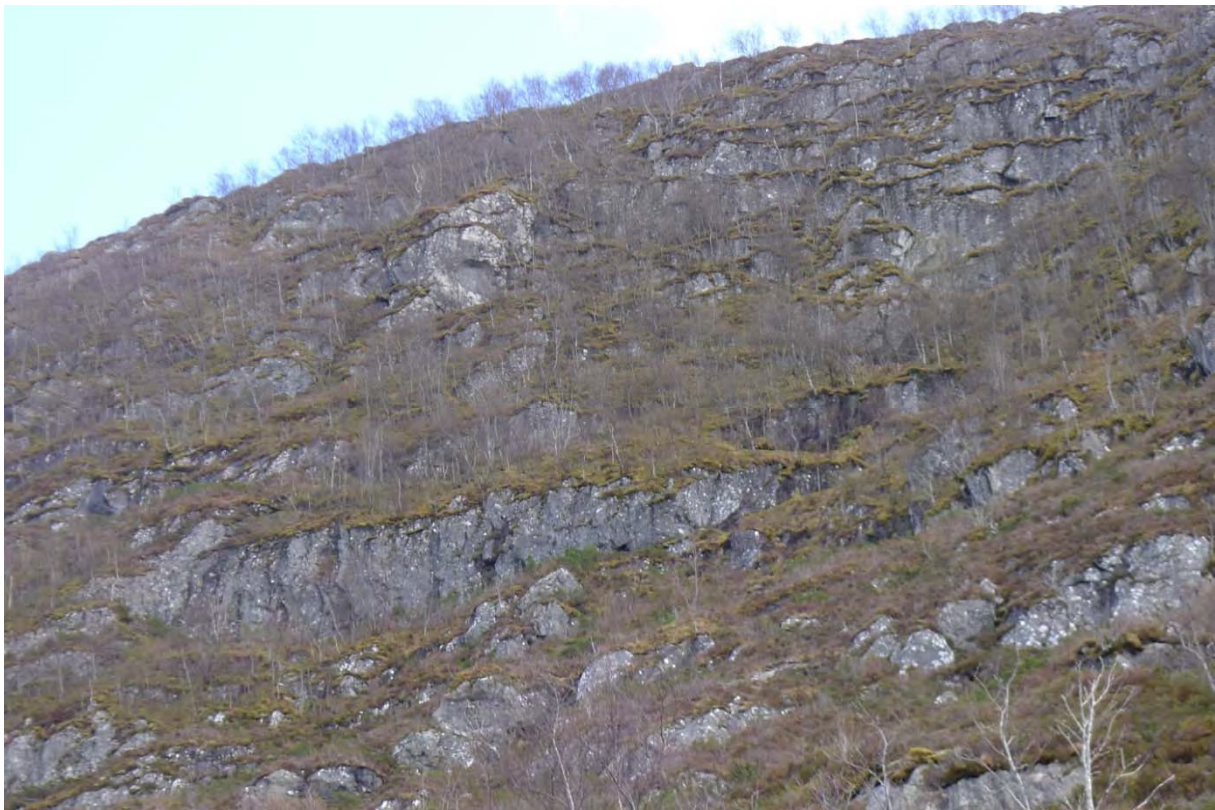
**Figur 8.2.1** Bilde av fjellsiden med tynt torvlag og små skrenter ovenfor Moltuvika.

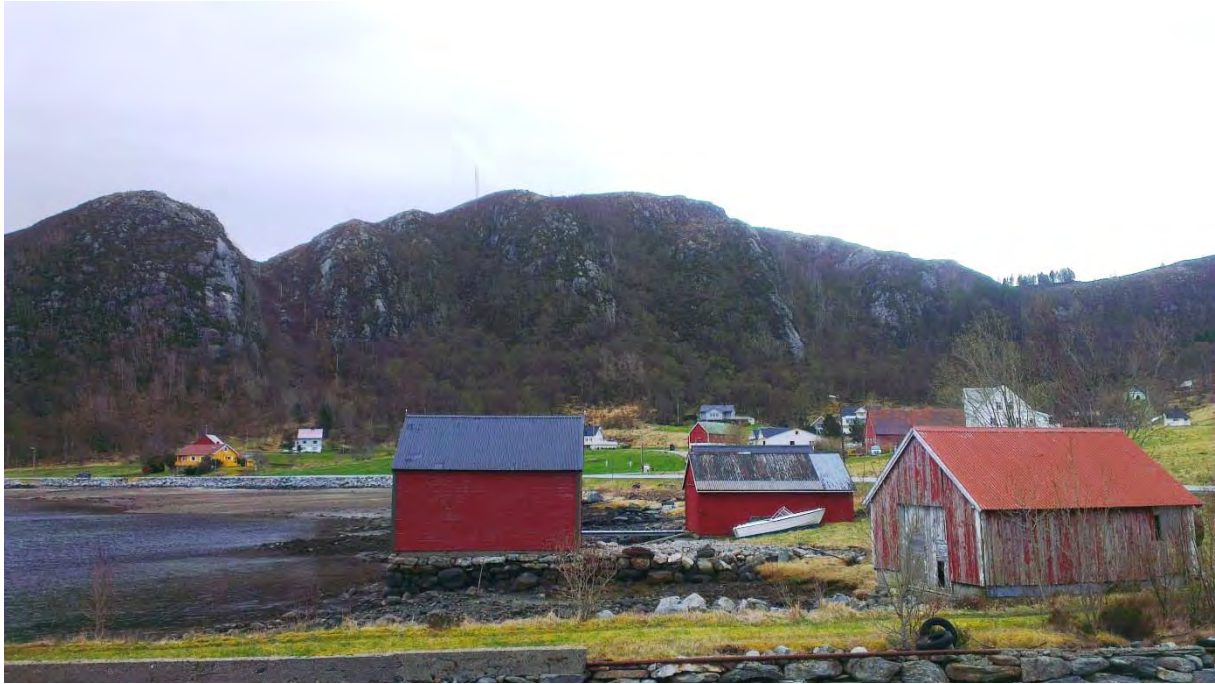
**Figur 9.1.1** Østlige del av kartleggingsområdet Sandvika.

Ut fra helningskartet er det teoretiske løsneområder for snøskred i fjellsidene rundt Sandvika. Det er ikke registrert spor etter snøskred i området, men ifølge samtale med folk som bor i området gjekk det et snøskred som tok et uthus for ca. 100 år siden ved 1 i figur 9.1.2 under (vedlegg 4).

Langs det meste av fjellsida er det små skrenter som kan være kildeområde for steinsprang. Ved 2 på figur 9.1.2 under gjekk det for få år siden et større steinsprang (vedlegg 4).

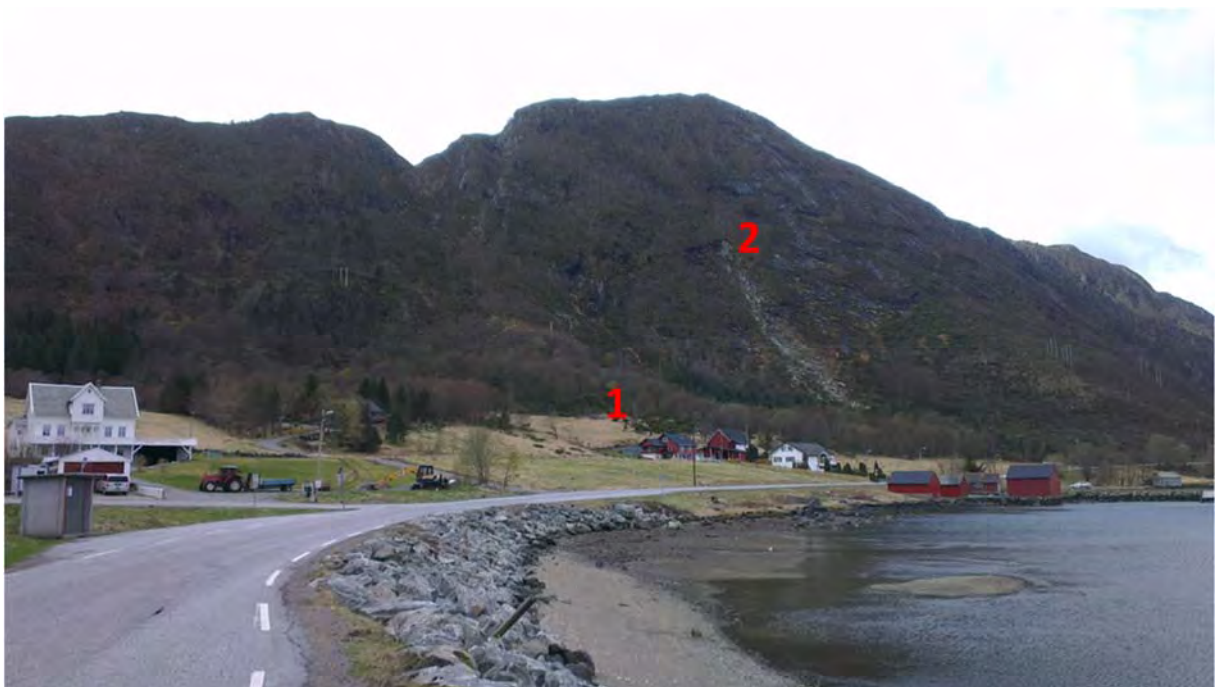
**Figur 9.1.2** Vestlige del av kartleggingsområdet Sandvika. Ved 1 på bildet ble et uthus tatt av snøskred for ca. hundre år siden. Ved 2 gikk et steinsprang i 2014.
